**Etude et analyse de la composition du Parc dénommé  
« Alsace Gare » visant à démontrer sa valeur  
structurelle, paysagère, esthétique, et  
environnementale**

# Parc de la gare de La Rochelle : un patrimoine arboré menacé par le nouveau Plan Local d'Urbanisme Intercommunal (PLUI)

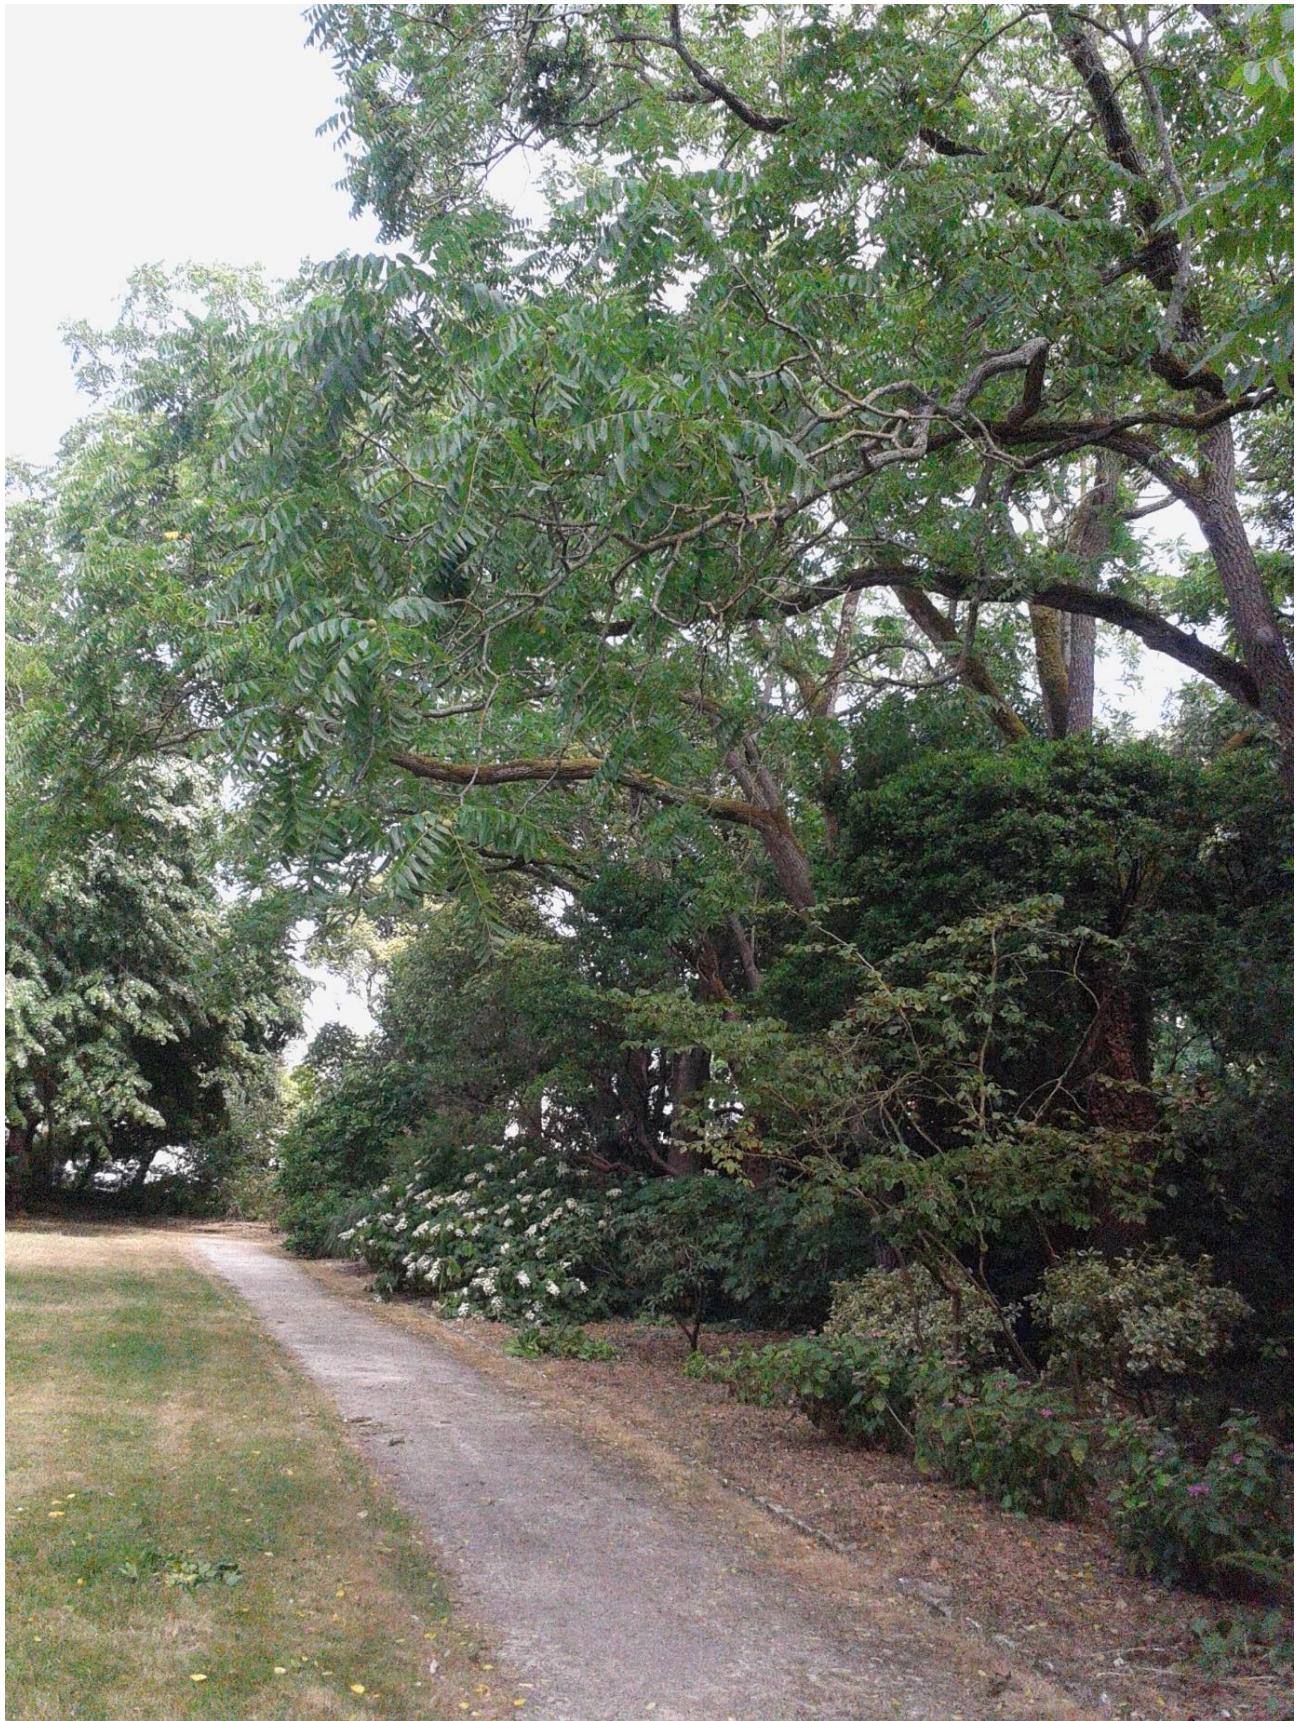
Il convient de noter l'intérêt horticole de cette essence qui est un puissant purificateur d'air de poussières et de particules nocives. De plus les noyers noirs sont recommandés pour les zones inondables à court terme et supportent très bien des inondations pouvant s'étendre sur un mois sans dommage pour le tronc les racines et la couronne. Héritage bienveillant des personnes qui avaient dessiné et aménagé le parc ? Visions futures des d'inondations éventuelles et de pollutions à venir ? Les concepteurs de cet espace de quiétude ne se

Une photographie de l'allée de noyers aux vertus si assainissantes

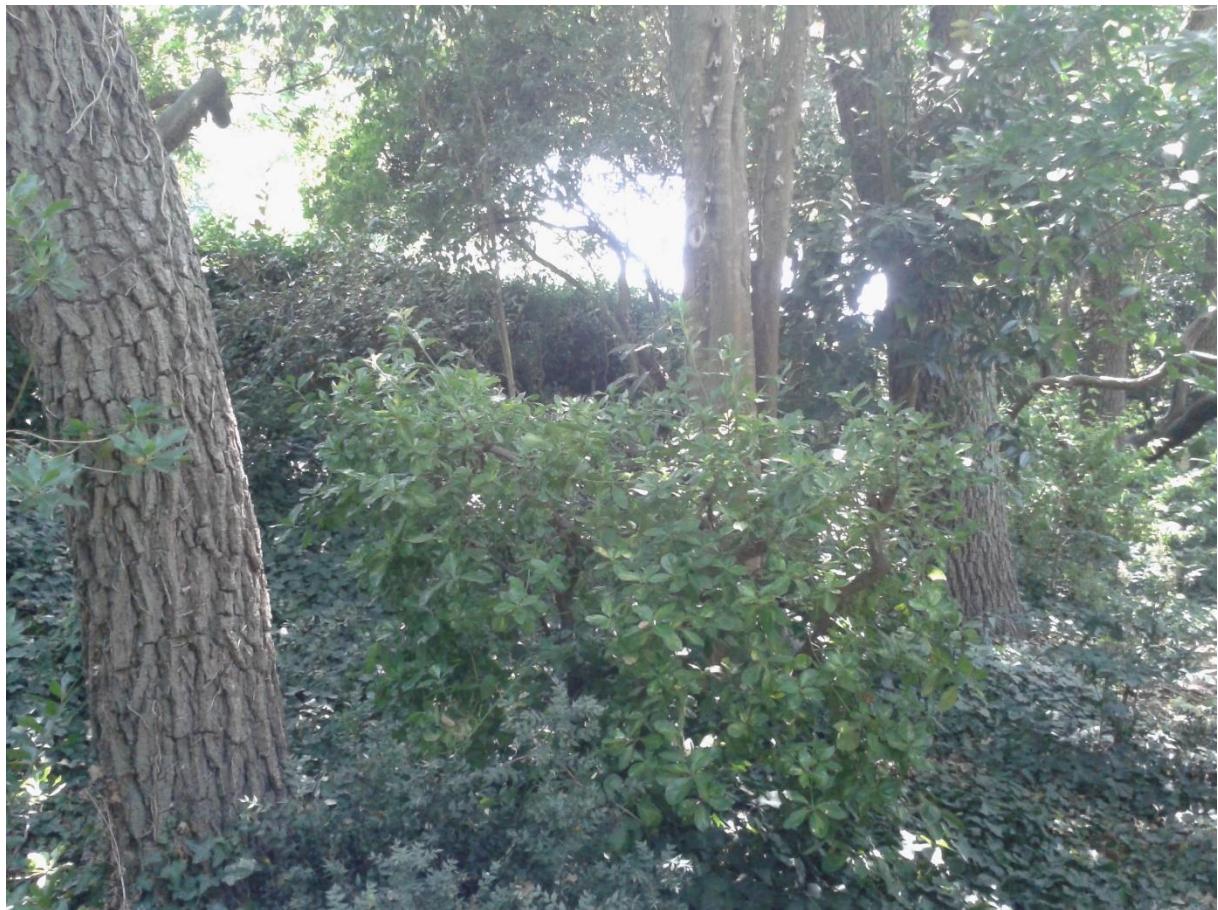
Il convient naturellement de déterminer (ou plutôt d'estimer) l'âge que pourraient avoir ces magnifiques sujets. Une date est à notre disposition, celle de la création du parc qui est la date de 1928, celui-ci ayant été consécutif à la fin de l'achèvement des travaux de la gare en 1922. Si ce parc a été créé à cette date, il est raisonnable de penser que les arbres qui ont été plantés à cette périodes ont généralement des plantes ayant une dizaine d'année. Faisons le calcul ensemble :  $2018 - 1928 = 90$  ans. Telle est la date de plantation. **Si on rajoute les 10 années de cultures en pépinière des arbres, on arrive à l'âge fatidique de 100 ans.** Les arbres menacés démarrent tout juste leur seconde centaine d'années, pour peu qu'on les y autorise...

détail des troncs des noyers attestant d'un âge plus que respectable

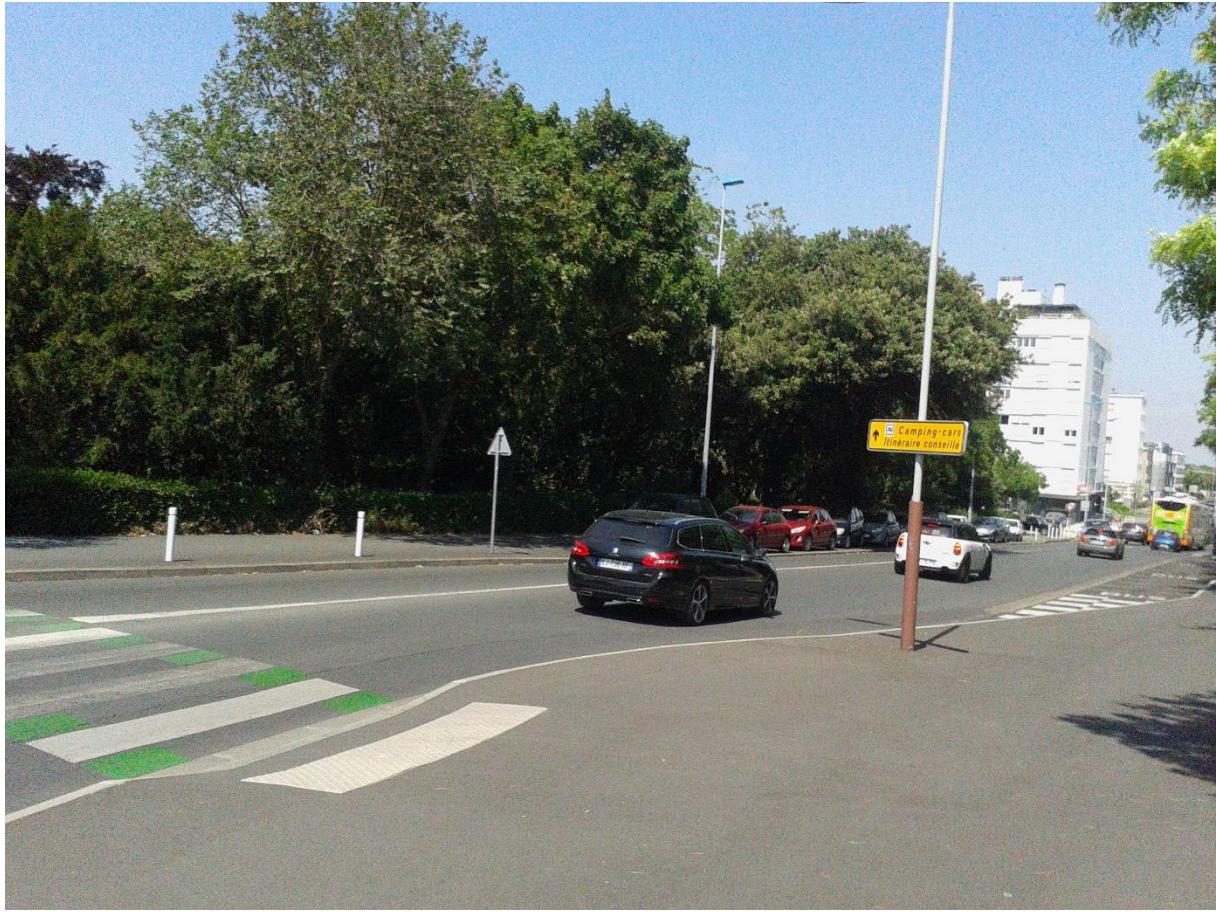
La suppression du talus du boulevard Joffre entraîne **mécaniquement la suppression de tous les arbres plantés dans le talus**, qui sont principalement **des chênes vert centenaires**, ainsi que **le magnifique cyprès de Lambert**.

La seule construction sur ce boulevard directement en bordures de l'allée des noyers (si celle-ci était laissée ?) entraînerait une destruction partielle de leur système racinaire. Dans le meilleur des cas ceux-ci continueraient à vivre avec un ancrage au sol diminué les rendant plus susceptible d'arrachage aux vents. Dans le pire des cas le stress mal accepté conduirait à leur mort. Il est également possible que les plaies faites à des racines de gros diamètre et aussi âgées soit une voie d'entrées pour des parasites infectieux risquant de conduire au même résultat.

**Vue du boulevard Joffre qui pourrait être construit, de la dénivellation, et des arbres menacés**

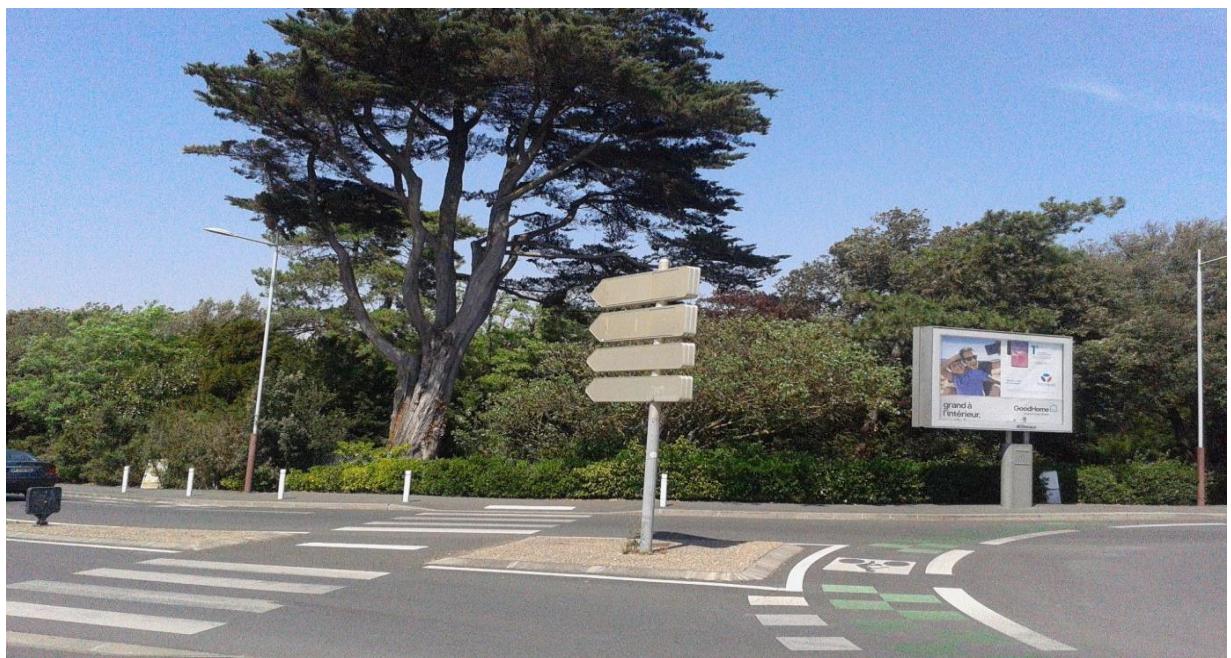
couvrir de leur feuillage protecteur le boulevard Joffre. Il s'agit principalement de **chênes** **verts** dont le feuillage épais coupe la vue entre les deux espaces. Il y a également des **érables** **sycomores**, un **orme à grande feuille**. L'angle entre le boulevard Joffre et l'avenue du 123 ème voit croître un cyprès de Lambert particulièrement imposant par sa taille et les belles proportions de sa canopée. La largeur de son tronc à la base mesure environ 1,50 mètre de diamètre.

**Vue de l'angle entre les boulevards Joffre et l'avenue de la 123 ème**

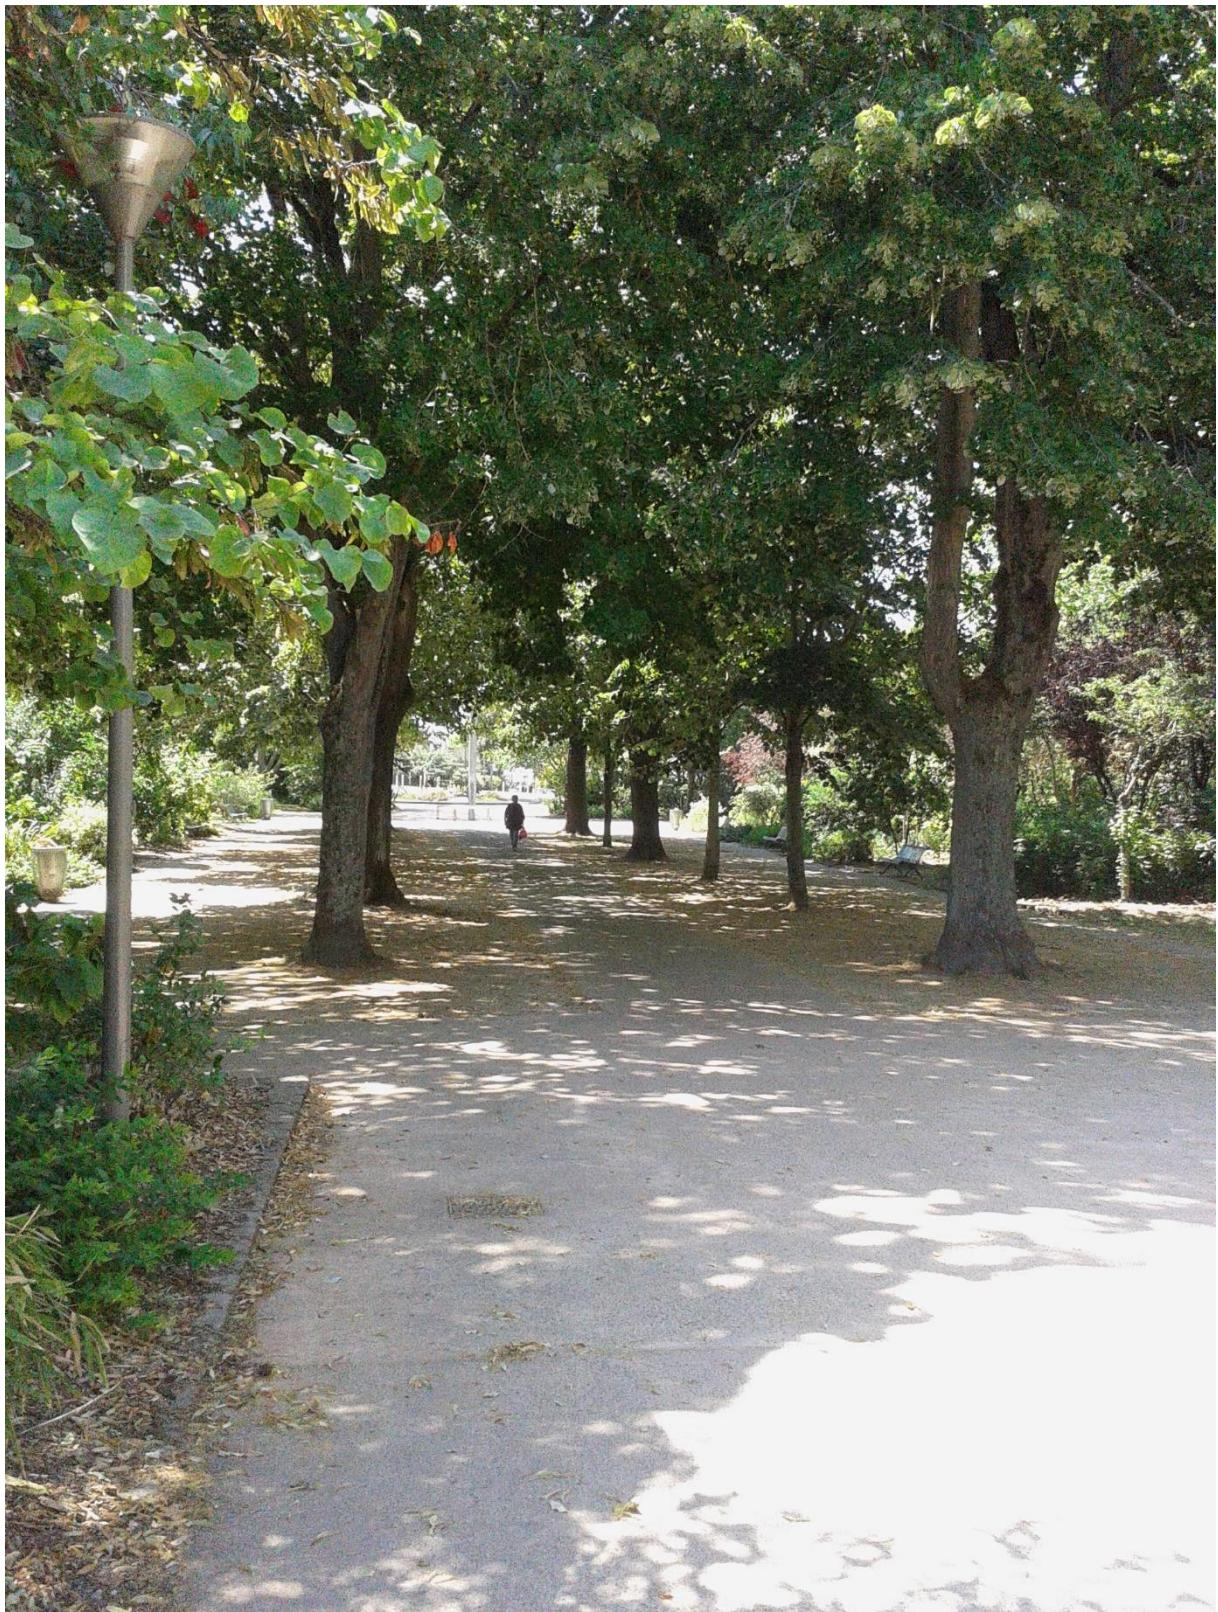
**Cette allée connue de tous les habitants du quartier sous le vocable de « grande allée »  
constitue la principale couverture arborée du parc de la gare.**

Même si elle a perdu certains de ses composants notamment lors de la tempête de 1999, ou lors de certaines suppressions d'arbres par les services de la ville dans des conditions suspectes, il n'y a qu'à voir les neufs tilleuls restants, seul espèce constituant celle-ci, pour se rendre compte de leur valeur paysagère. 4 tilleuls, deux dans le milieu de l'allée, deux à son extrémité en direction de l'avenue du 123 ème attirent particulièrement l'attention par leur caractère âgé, la grosseur de leur ramification qui ne semble n'être constitué que de vieux bois et d'une pousse assez lente de nouveaux rameaux et de feuilles. Au seul aspect de ces arbres indiscutablement vénérables, il y a lieu de penser qu'un recensement urgent et une prise de conscience des services municipaux via l'association ARBRES seraient plus que nécessaire.

Sur la photo un **tilleul de l'allée d'origine a été coupé très certainement gratuitement**, il y a de cela 3 ou 4 ans, car il n'était vraisemblablement pas dans l'alignement des autres. **On pensait à l'époque à une voie de bus parfaitement rectiligne!** Il ne présentait extérieurement aucun signe de détérioration physique quant à la qualité de son tronc et poussait parfaitement du plus vert feuillage qui soit. Le pire est que les gens ne semblent pas avoir remarqué sa disparition. Indifférence totale ? Réveillons-nous !

Seulement il n'était pas dans l'alignement et se trouvait à peu près au niveau de la grille et en face du lampadaire sur la photo ! On peut imaginer qu'un arbre qui sort de la norme ainsi à notre époque, a dû se voir attirer toutes les fiches sanitaires possibles, ainsi que tous les 'experts-arbres' susceptibles de lui trouver toutes les pestes imaginables et attribuables ; un pareil contrevenant devant être sanctionné. On fait la même chose avec les êtres humains, pourquoi pas avec les arbres qui ne peuvent rien dire, ni se défendre seuls !

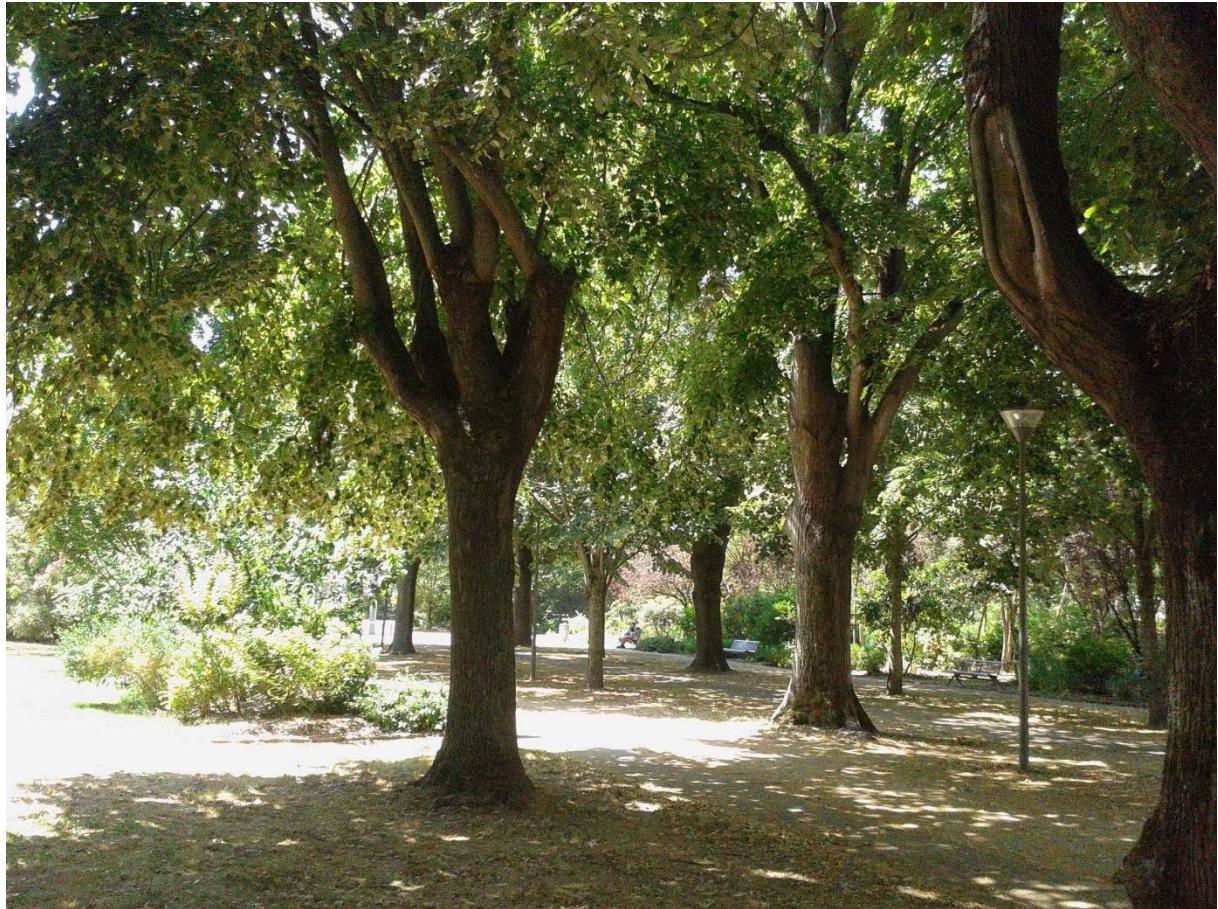
**Au milieu de la photo un des tilleuls vénérables**

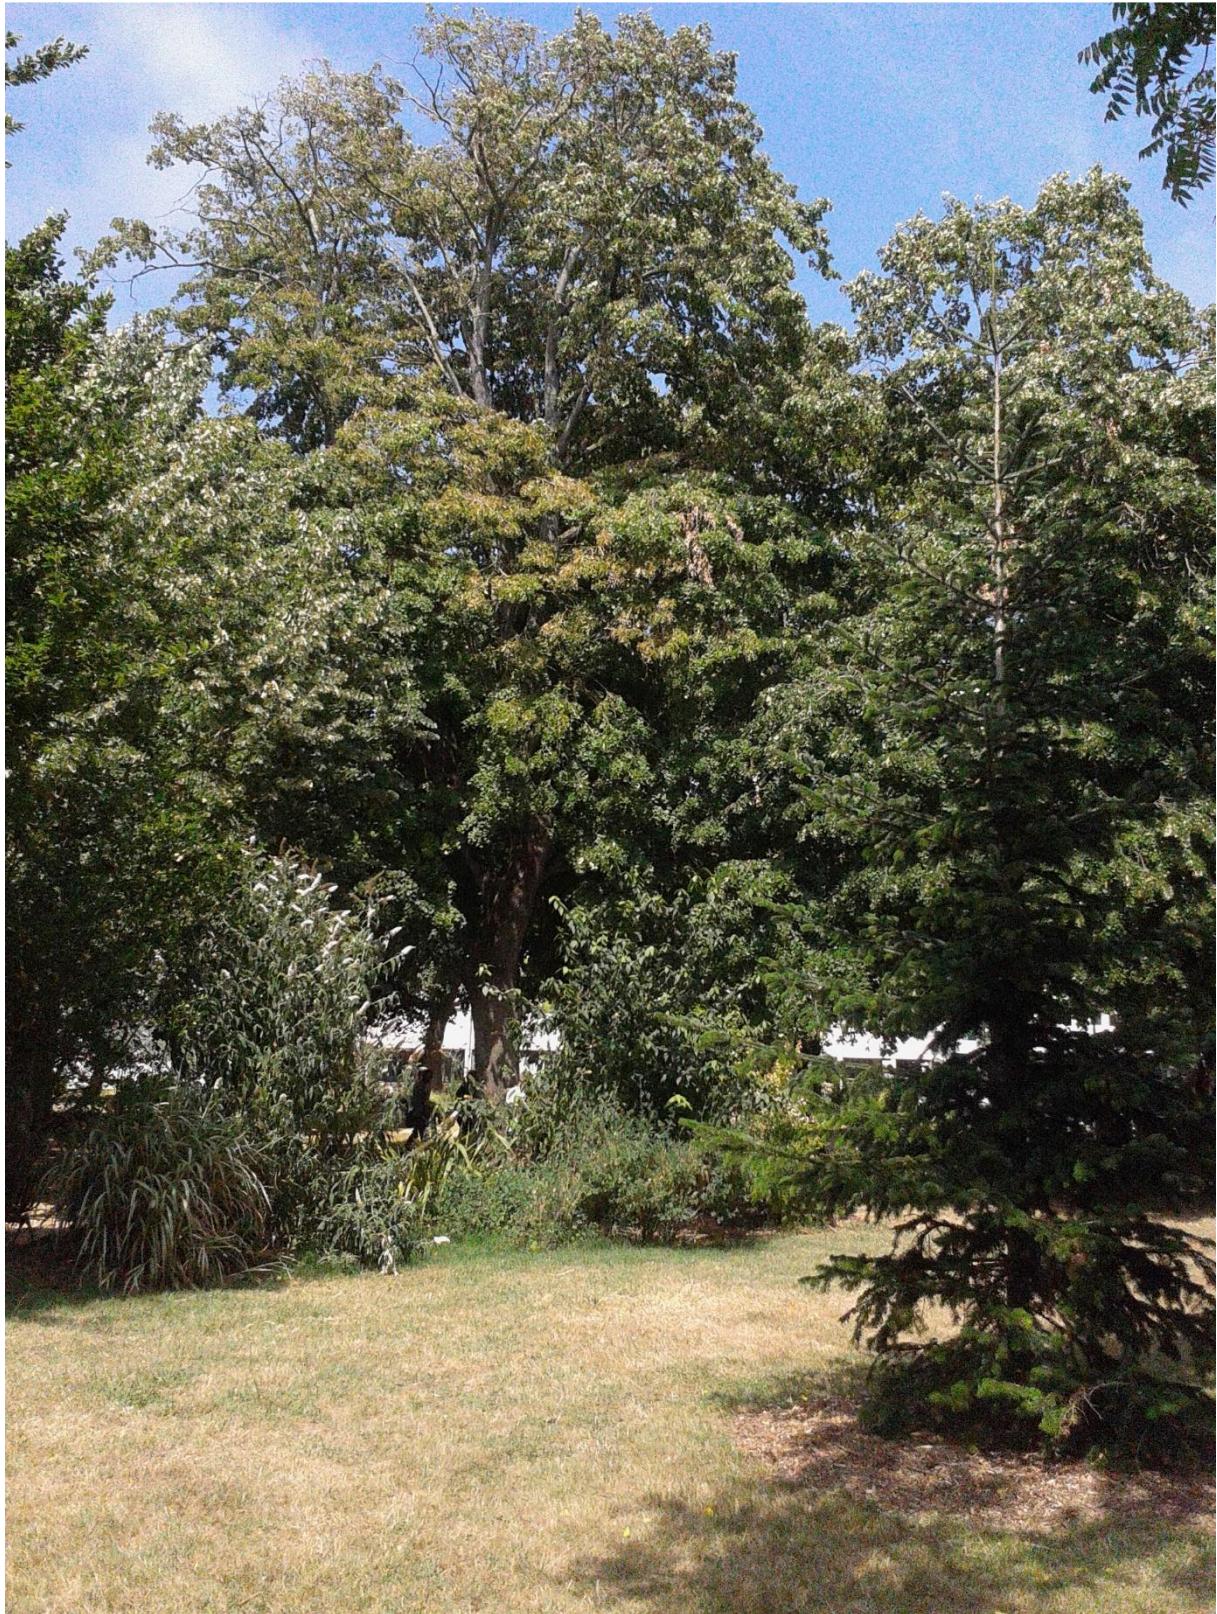
**Une autre vue de ce tilleul qui mesure entre 20 et 25 m de haut. Il n'est pas facile de la voir entièrement car il est caché par les autres arbres. Lors de la prise de la photo le feuillage haut a été déchiqueté par une tempête.**

Il convient de faire remarquer que cette allée a subi de nombreux dégâts et n'a plus rien à voir avec « la grande allée » au temps de sa grandeur dans les années 1980. Plusieurs tilleuls ont été remplacés : à la place de chaque jeune tilleul il y en avait un de la même grosseur que ceux restants. Il y avait également deux allées de tilleul de chaque côté de la double allée centrale qui étaient taillés tous les ans pour maintenir une végétation basse. A cela s'ajoutaient au moins 4 tilleuls au bout de l'allée côté résidence alsace. Pour ceux qui n'ont connu la Grande Allée à cette époque, il faut imaginer un couvert végétal dense et fermé dans lequel le soleil ne touchait absolument pas le sol. Il y faisait une grande fraîcheur l'été. Tous les arbres étaient extrêmement verts et vigoureux, mais le parc était aussi moins riche en arbustes à fleurs.

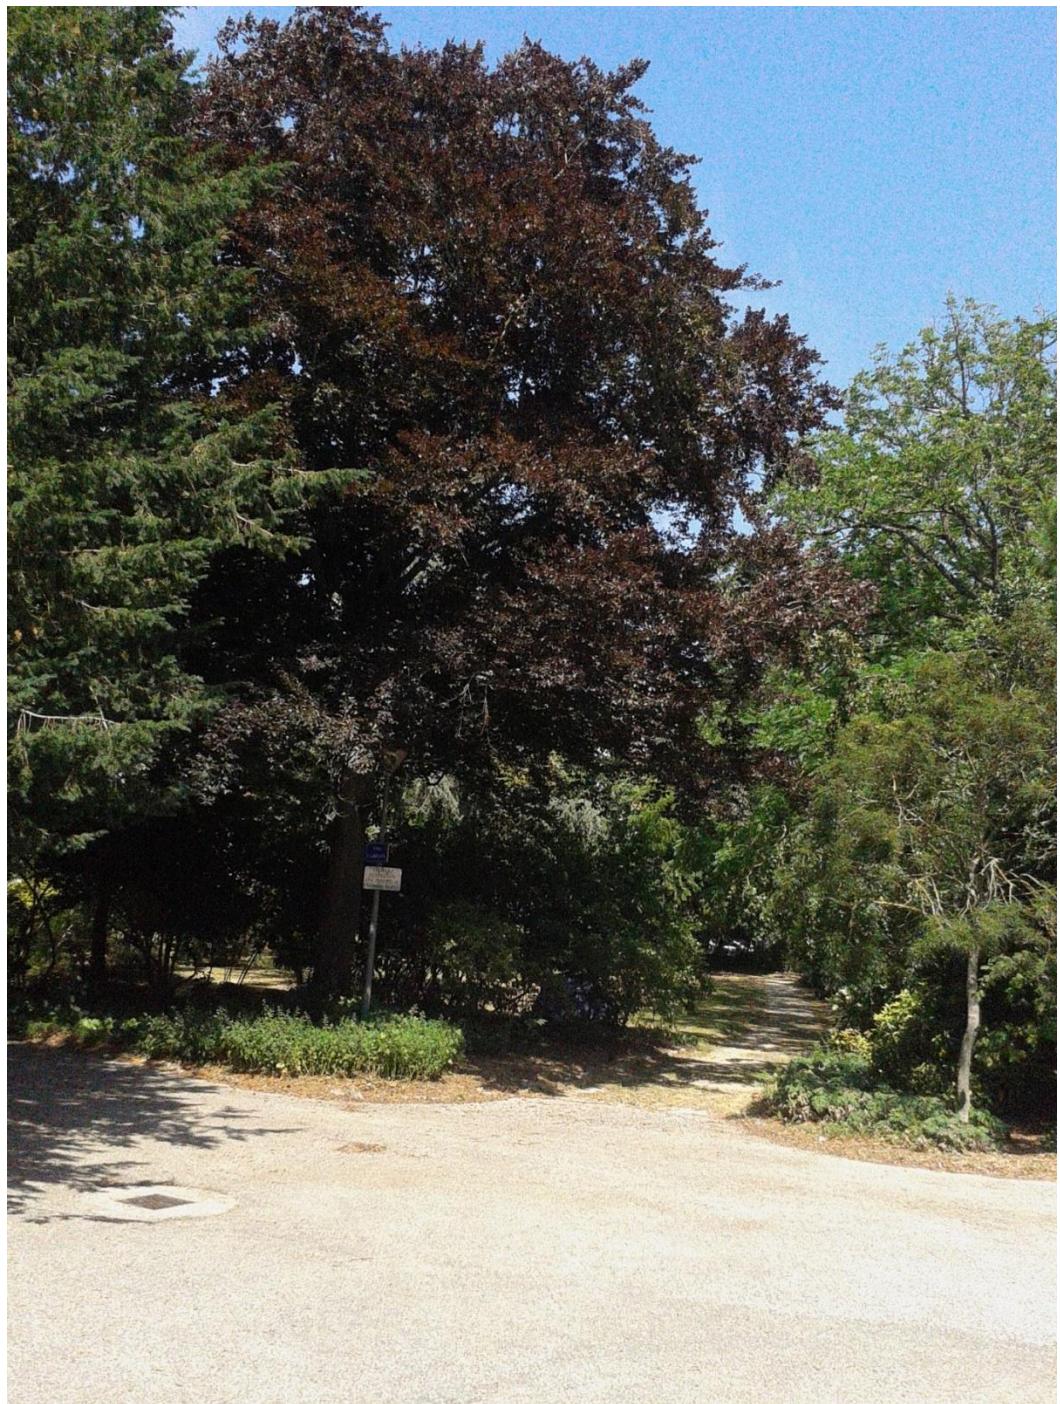
L'arbre qui est le principal attrait de celui-ci est un **hêtre pourpre** situé à l'angle d'une allée. Cet arbre d'un vingtaine de mètres semble faire partie de la **plantation initiale au même titre que les noyers et les tilleuls**. Il produit une fructification annuelle. Or un hêtre ne commence à fructifier qu'entre 60 et 80 ans ce qui semble démontrer qu'il aurait été planté lors de la création du parc. Cependant il a pu être planté un peu plus tardivement.

**Un hêtre pourpre** (*fagus sylvatica purpurea*) de belle taille qui se trouve sur le futur zonage qui rend la parcelle constructible auparavant dans une parcelle protectrice « Espace Boisé à Conserver ou à Créer »

La valeur paysagère d'un tel arbre est incontestable. Il s'agit d'un arbre que j'ai toujours connu avec à peu près avec les mêmes dimensions. Il y a quarante ans, il possédait déjà la physionomie actuelle (hauteur, envergure, tour de tronc) ce qui laisse supposer qu'il en a au moins le double. Un hêtre a une vitesse de croissance assez moyenne. Un arbre pour arriver à sa taille adulte a besoin d'un trentaine d'année. C'est un chiffre qui revient souvent dans le domaine forestier puisque l'on dit qu'il faut cette durée pour (re)constituer un couvert forestier. 40 +30 c'est égal à 70 ans au moins. On peut considérer qu'il s'agit d'une estimation basse, car il a pu être également planté lors de la création du parc en 1928. Dans un tel cas de figure, il avait certainement une dizaine d'année lorsqu'il a été planté, comme c'est souvent d'usage lorsque les municipalités plantent des arbres ; on peut par voie de conséquence raisonnablement penser qu'il est né en 1918, ce qui permettrait d'estimer son âge à une centaine d'année (2018 – 1918 =100).

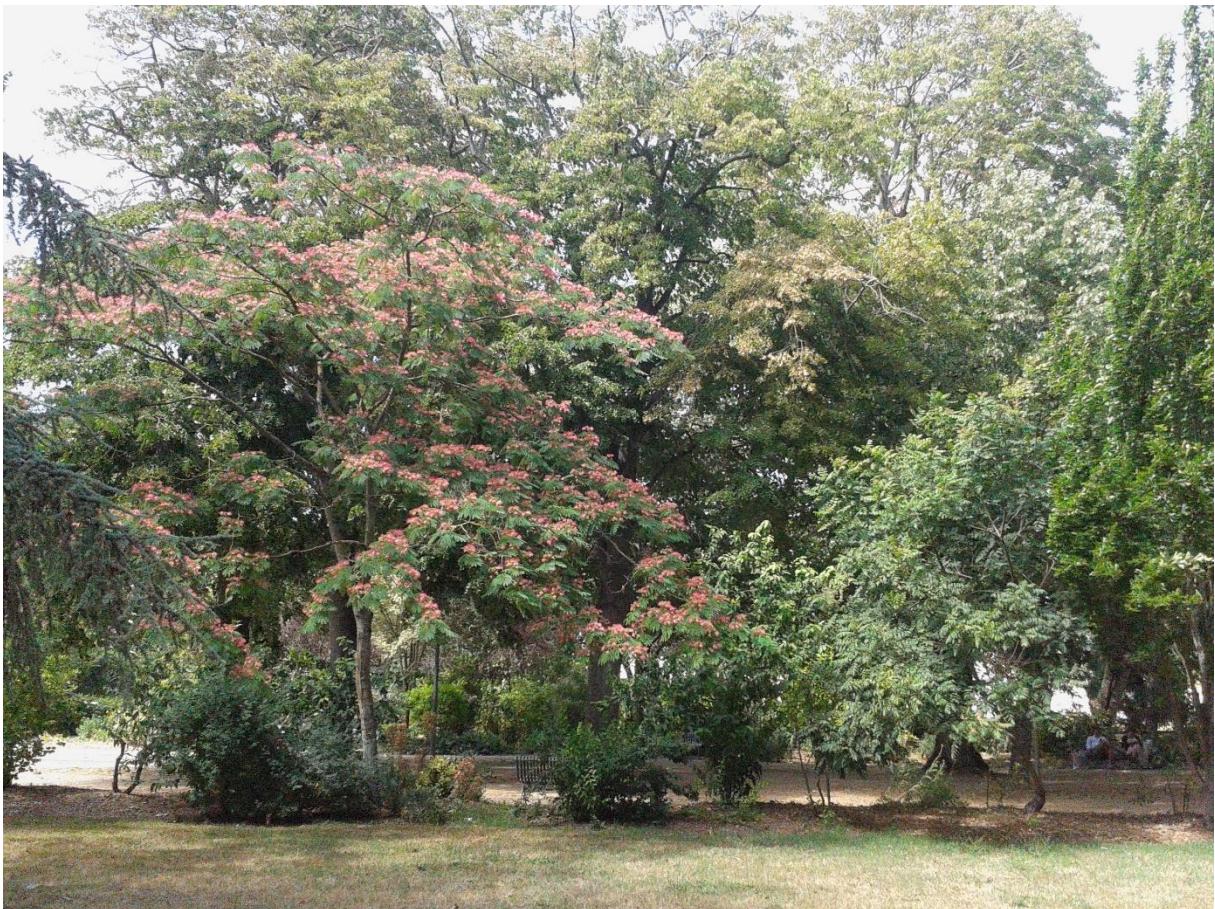
Dans ce massif le long de la grande allée des tilleuls malades qui étaient taillés annuellement ont été remplacés par un massif paysager composés d'arbustes variés. On y trouve un **albizzia à fleur rouges des hêtres à développement fastigiés**. Sur la pelouse un **cèdre bleu** a été planté depuis une trentaine d'année et poursuit un développement assez lent mais certain (voir sur la photo ci-contre).

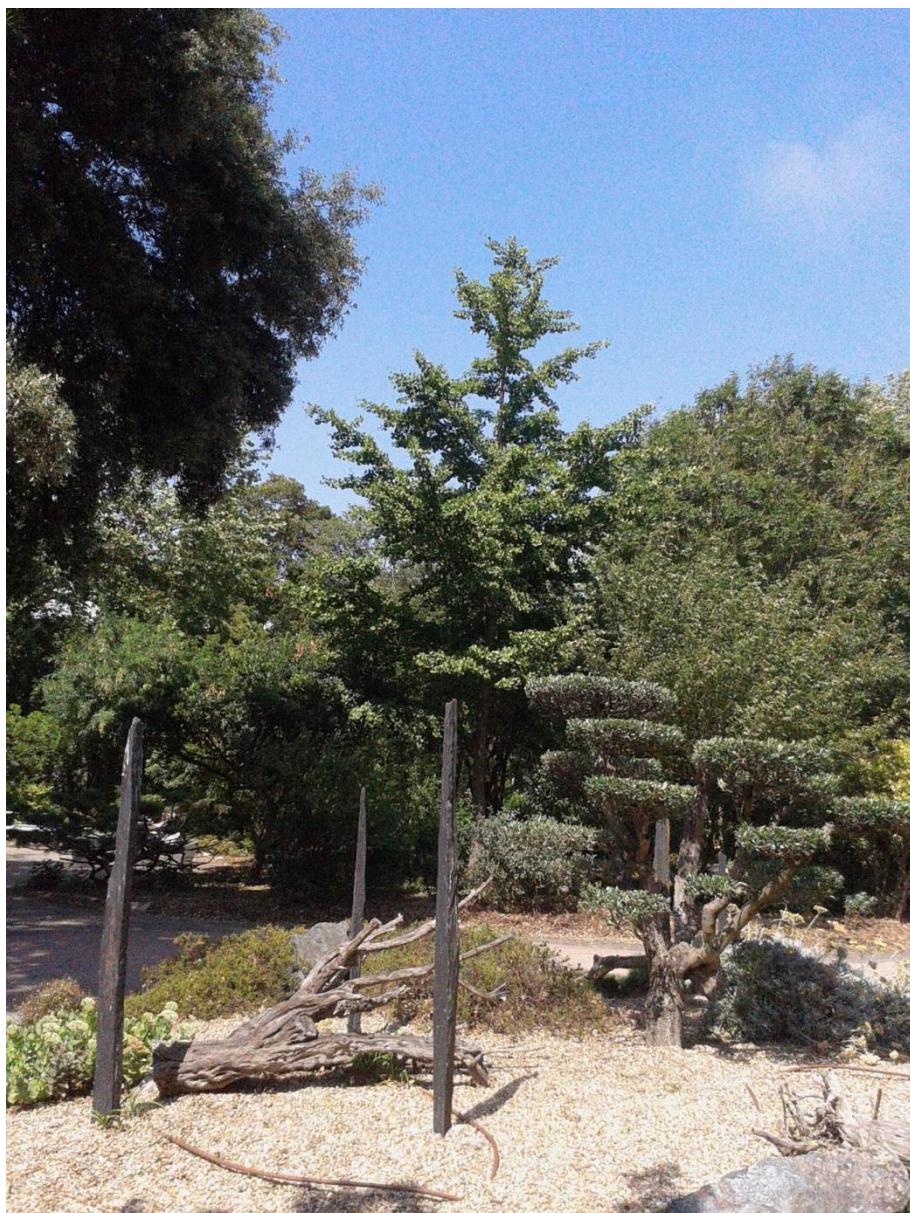
**Le ginkgo du parc au second plan. Un massif sec récemment créé.**

Le parc est aussi parfois réaménagé. Dans ce rond-point autrefois vide a été créé par le service des espaces verts un massif d'inspiration sèche typique des paysages méditerranéens. Dans ce massif de forme circulaire surélevé et délimité par un muret en pierre, sont ainsi savamment entremêlées les parties minérales composées de gravier, de roches et de bois sec avec un olivier taillé en paliers et des plantes grasses. Il s'agit d'un aménagement ayant un quinzaine d'année tout au plus.

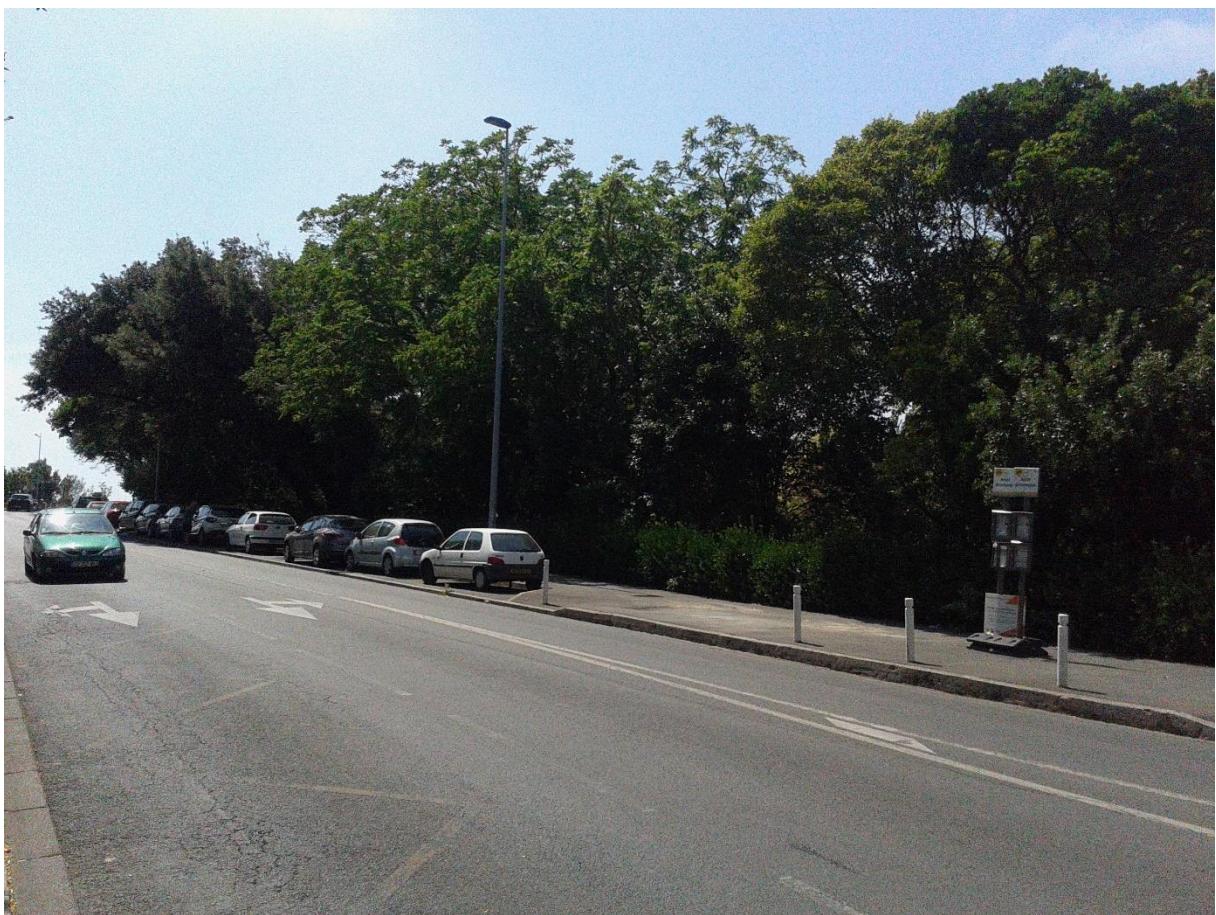
Le boulevard vu de la gare

Celui-ci s'élève depuis la gare jusqu'au carrefour et au pont Tasdon sur une hauteur de plusieurs mètres. Peut-être entre 5 et 10, mais suffisamment haut pour que l'eau ne puisse le franchir, et ce de manière évidente !

**Dans le cas d'une inondation, il y a lieu de penser que l'eau passerait des deux côtés de celui-ci, protégeant au moins partiellement la gare. Une partie serait retenue dans le parc et certainement absorbée par la terre et les arbres mais aussi retenue par les différentes**

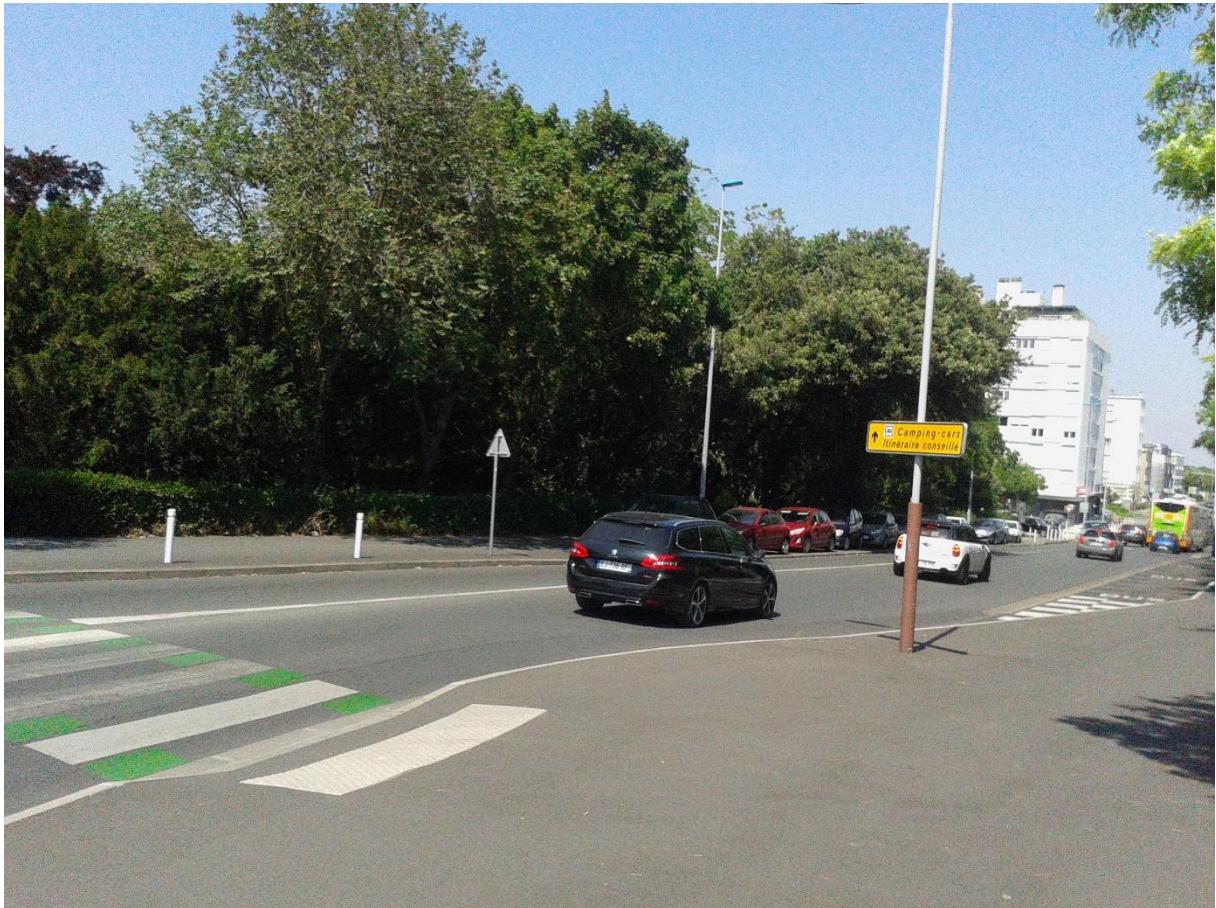
Le boulevard Joffre vue d'en haut côté pont de tasdon

**Le talus du boulevard Joffre, ainsi que les arbres qui y sont plantés atténuent également les effets des vents et des tempêtes sur le parvis de la gare.**

Il y a lieu d'observer la situation du boulevard Joffre par rapport au parvis de la gare : il est situé plein ouest par rapport à celle-ci. C'est la direction précise d'où proviennent toutes les agressions pouvant la concerter : les bassins et le port sont directement situés derrière le talus et les fréquentes tempêtes et pluies proviennent de cette même direction. **Les haies d'arbres coupent un peu la gare du vent et des intempéries de toutes natures.**

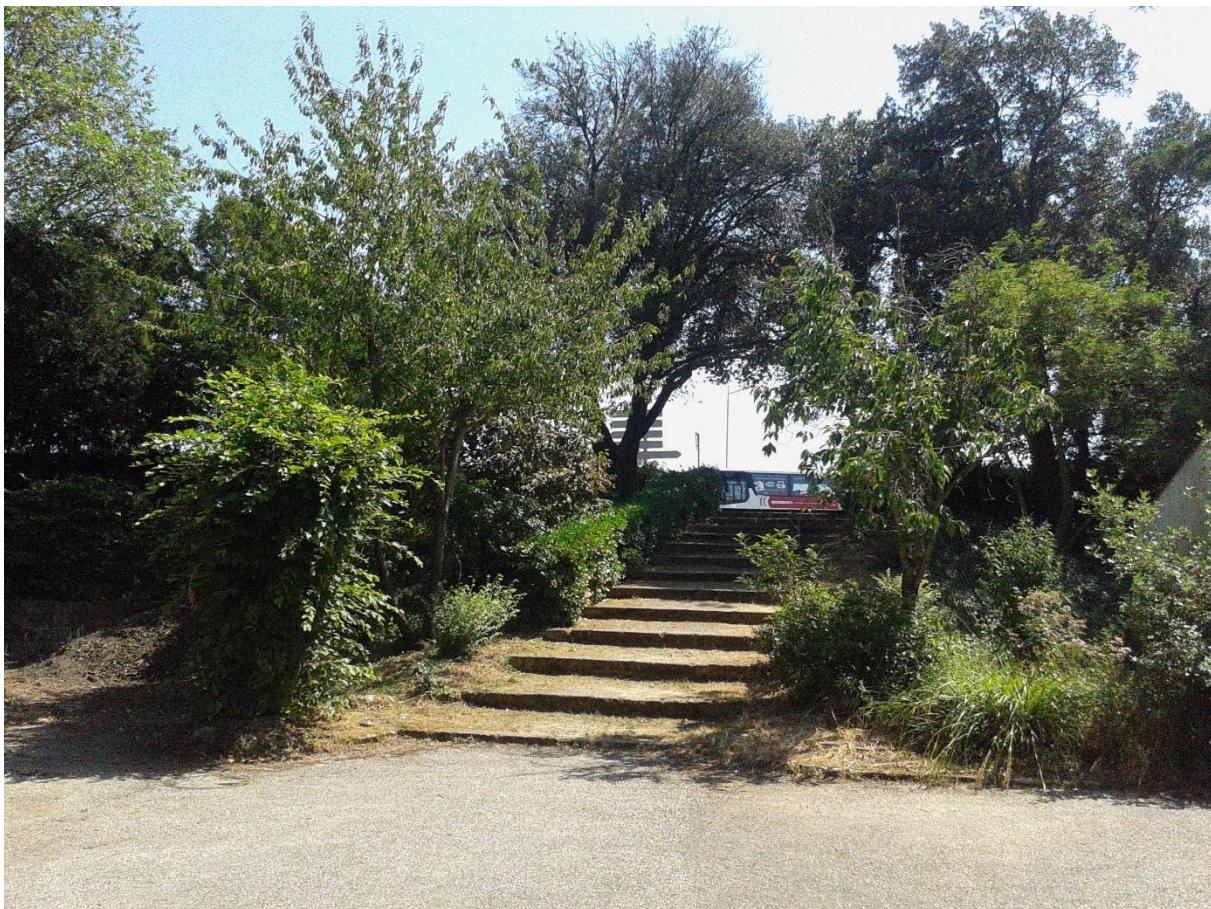
L'escalier du fond du parc qui permet de relier celui-ci au pont et au quartier de Tasdon. Un dénivelé qui se situe certainement entre 5 et 10 mètres.
